**PORZIONE DI PALAZZINA IN VENEZIA  
SESTIERE SAN MARCO 5201 (int. 1, int. 2, int. 3 e int. 4)**

<b>Lotto n°</b>	10
<b>Indirizzo</b>	Sestiere San Marco n. 5201 30125 Venezia
<b>Prezzo base dell'asta</b>	853.381,81 €

## UBICAZIONE

## DESCRIZIONE

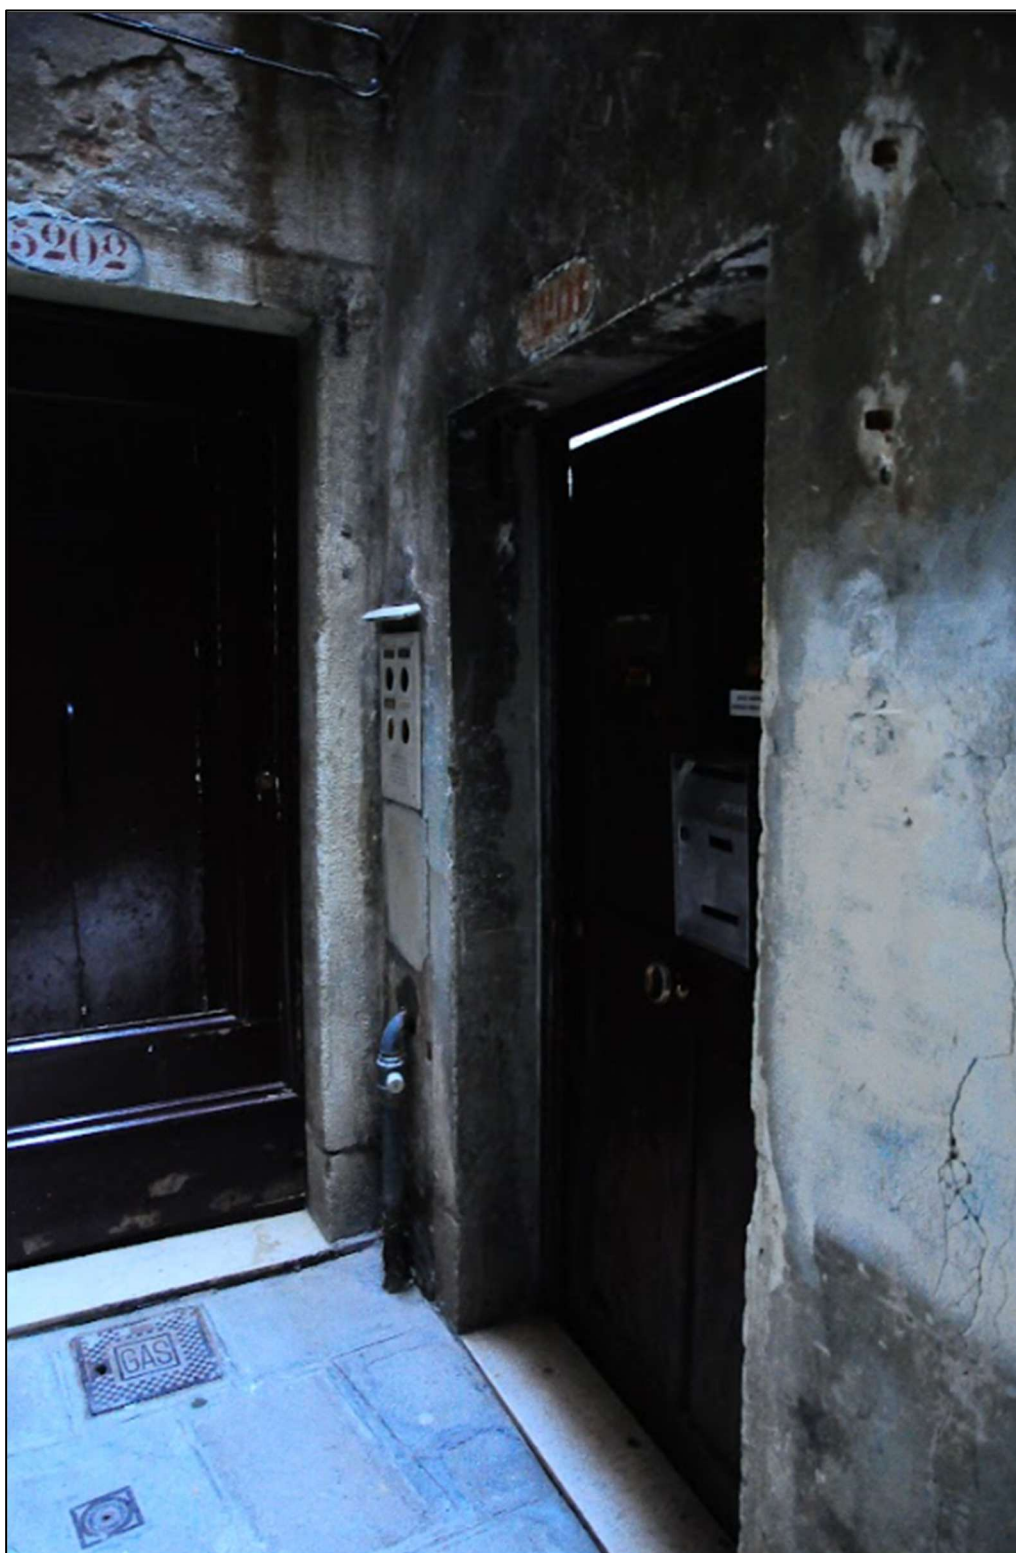
*Ingresso Comune*

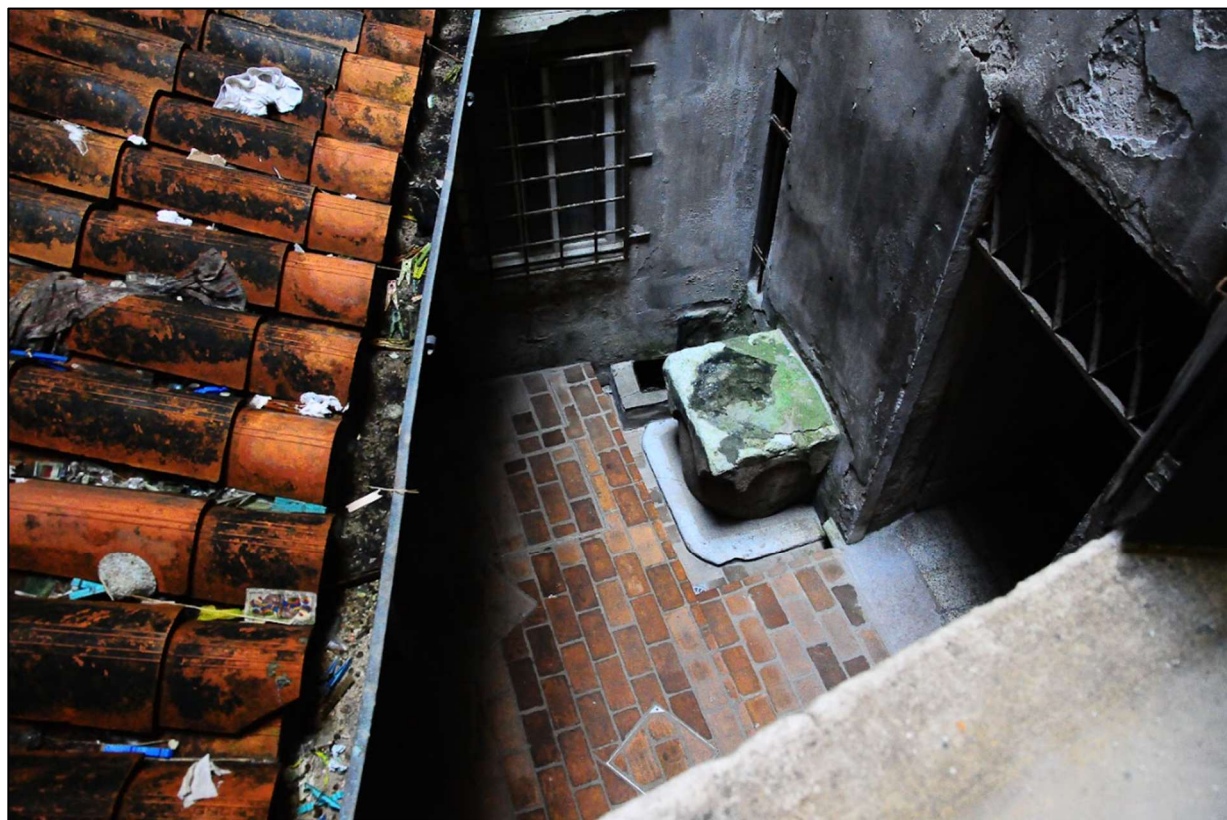
Per quanto riguarda le parti comuni siano esse: il vano scala, l'androne di ingresso e la corte/chiostrina, risultano in pessime condizioni manutentive; particolarmente degradati sono gli intonaci esterni sia delle parti prospicienti i pozzi di luce interni che nelle facciate sia su Calle del Sabbion che su Marzarieta 2 Aprile. La copertura del fabbricato mostra un vistoso "insellamento" esternamente e problemi di infiltrazione interni. Da evidenziare la probabile presenza di tubazione in amianto verniciato nella corte comune.

*Corte comune con accesso vano scale*

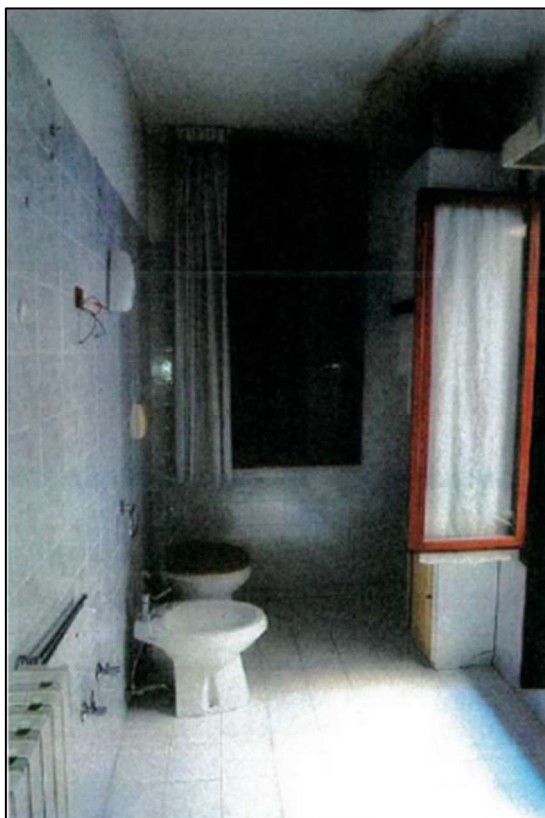
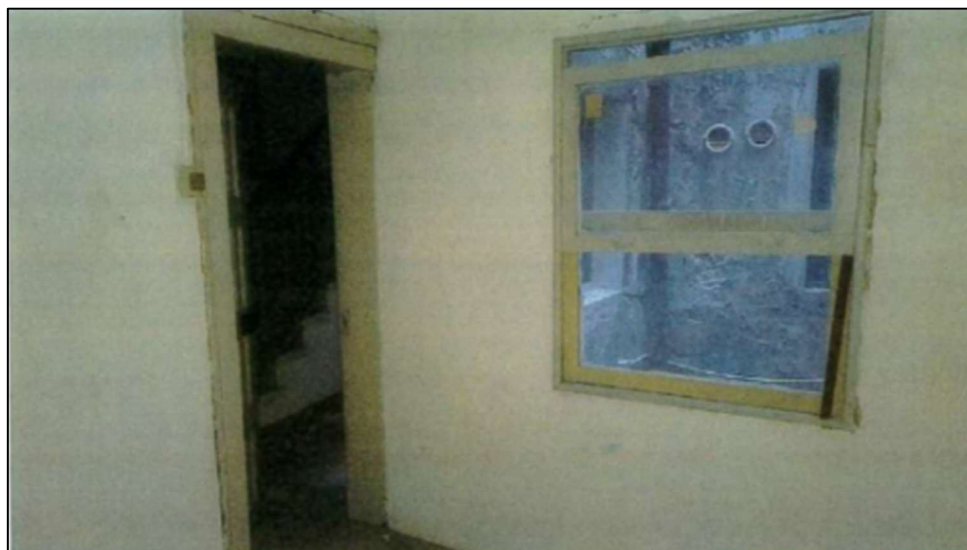
I due magazzini al piano primo non presentano collegamenti diretti con l'unità abitativa, ma sono accessibili dal vano scala condominiale, il loro stato si presenta in condizioni mediocri compatibilmente con l'uso a cui sono destinate.

*Dettaglio di uno dei due magazzini al piano primo*
